大新合板工業（株）製品倉庫 様邸

風圧に対する外壁CLTパネルの変形の測定 報告書

2023年 4月

岐阜県立森林文化アカデミー

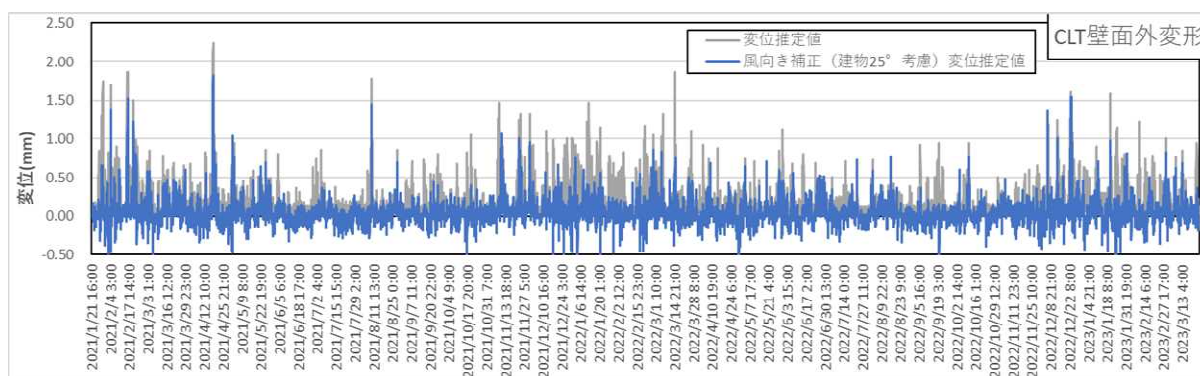
図 4.1.1 風圧力による外壁 CLT パネルの変形（風向き補正前による変位と風向き補正後の変位）  
(2021 年 1 月 21 日～2023 年 3 月 25 日)

高さ補正をした段階で変形を算出した「変位推定値」、風向き補正後に変形を算出した「風向き補正（建物 25° 考慮）変位推定値」を図 4.1.1 に示す。尚、変位は、CLT パネルの建物外部へ変形を正の向き、CLT パネル建物内部への変形を負の向きとした。

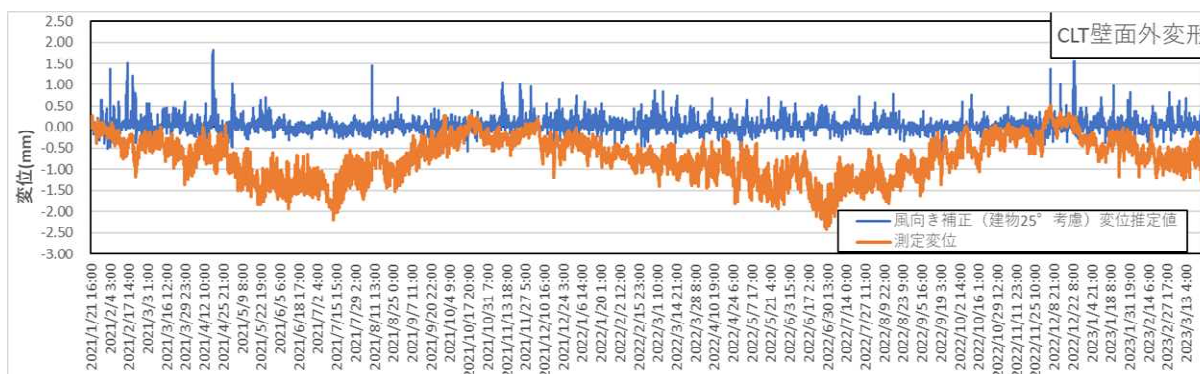
図 4.2.1 風圧力による外壁 CLT パネルの変形（風向き補正した変位と測定変位）  
(2021 年 1 月 21 日～2023 年 3 月 25 日)

気象台データの風速から算出した「風向き補正（建物 25° 考慮）変位推定値」は、変位計により計測した「測定変位」とは測定地点が離れているため、異なる値を示している。これは、気象台データの風速・風向と、現地の風速・風向が異なるためであると考えられる。

測定変位は、冬季から夏季にかけて全体的に測定後から徐々に負の値へと向かっている。これは、① 外壁が建物内部側へ変形している、② 変位計を設置している鉄骨支柱が測定壁面側へ変形している、などの現象が想定されるが、確認はできていない。また、それらの現象が生じる要因は現時点では不明である。

また、測定変位は、夏季から冬季にかけて全体的に測定後から徐々に正の値へと向かっている。これは、① 外壁が建物外部側へ変形している、② 変位計を設置している鉄骨支柱が測定壁面と反対側へ変形している、などの現象が想定されるが、確認はできていない。また、それらの現象が生じる要因は現時点では不明である。

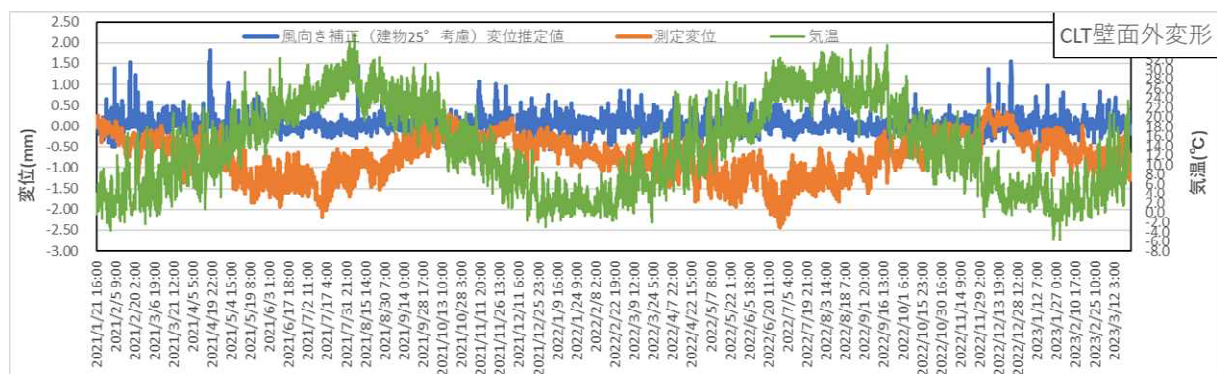
図 4.2.2 風圧力による外壁 CLT パネルの変形（風向き補正した変位と測定変位、気温）  
 (2021 年 1 月 21 日～2023 年 3 月 25 日)

全体的な傾向として、「気温」が高くなると「測定変位」は負の値へと変化していき、「気温」が低くなると「測定変位」が正の値へと近づいている。「測定変位」の変化について気温に起因しているようであるが、この現象が生じる機構は現時点では不明である。

全体的な傾向として、「気温」が高くなると「測定変位」は負の値へと変化していて、「気温」が低くなると「測定変位」が正の値へと変化している。「測定変位」の変化について気温に起因しているようであるが、この現象が生じる要因は現時点では不明である。

計測治具など計測側の不具合については見受けられなかったが、計測治具が変形していないことを確認するために計測治具の変形などについても計測する必要があると考える。
