大新合板工業（株）製品倉庫 様邸

常時微動測定報告書

岐阜県立森林文化アカデミー

木造建築スタジオ

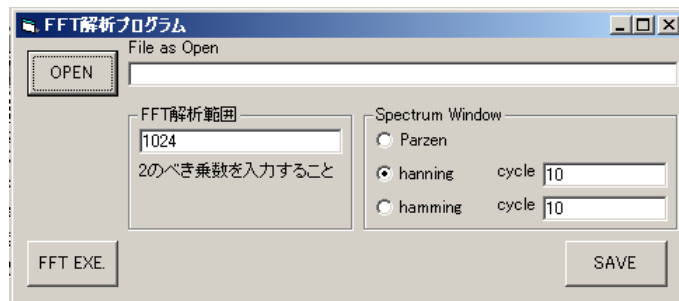
図 1.4.1 FFT 解析プログラム Window 表示

「OPEN」ボタン：解析するファイルを開く

「File as Open」テキスト：解析するファイル名（フルパス表示）

「FFT 解析範囲」テキスト：FFT の解析データ数を入力する。留意点として、入力データは2のべき乗数とする（初期値 1024）。

「Spectrum Window」オプションボタン：フーリエスペクトル表示の際に行う平滑化の方法を選択する。（初期値 Hanning Window）

「cycle」テキスト：Hanning 及び Hamming Window を利用する際の平滑化回数（初期値 10）

「FFT EXE.」ボタン：FFT 解析の実行

「SAVE」ボタン：フーリエスペクトルデータの保存。拡張子.fsd で保存する。

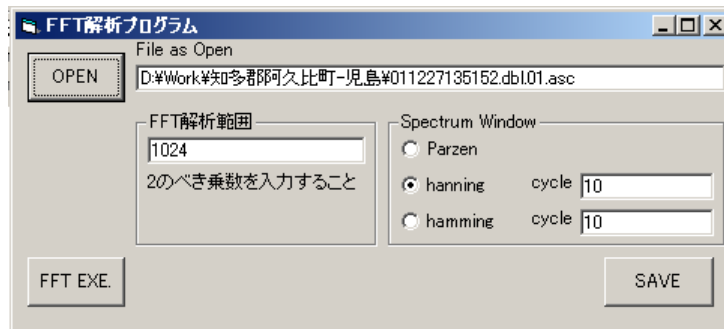
②「OPEN」ボタンをクリックし、解析するデータを選択する。すると、図 1.4.2 の様に解析するデータファイル名「File as Open」テキストに表示される。同時に、そのデータの波形が FFT の範囲指定 Window に表示される（図 1.4.3）。

図 1.4.2 解析データの表示

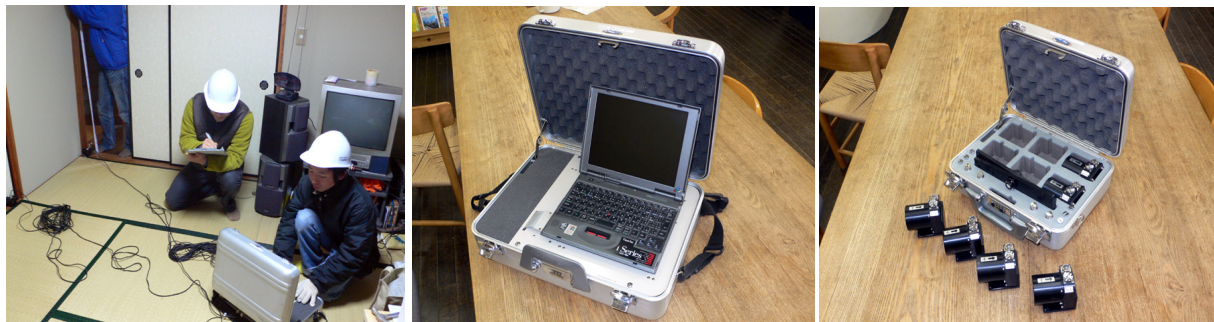
建物の振動性状を示す指標の一つに固有振動数がある。建物は常に人間が感じない程度の小さな振動をしていて、その振動をセンサーにより計測することにより、建物の固有振動数を求めることができる。この計測を常時微動測定という。

写真 2. 1. 1 常時微動測定の様子(左)、データロガー(中央)、センサー(右)

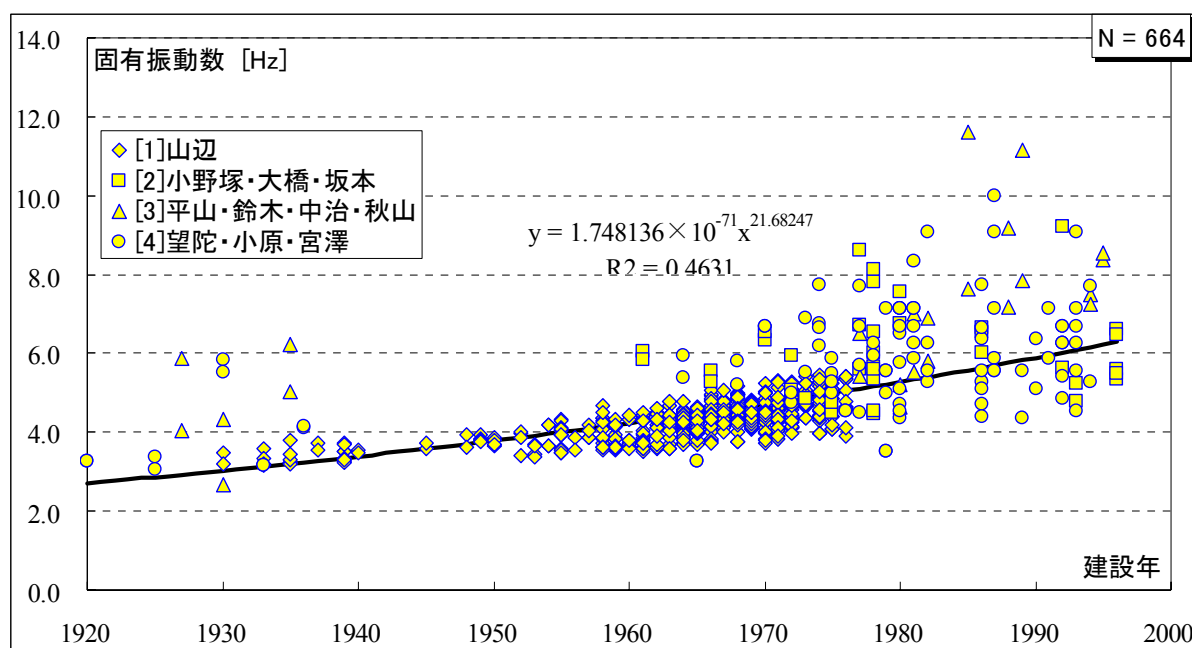
既に報告されている研究などから木造建築物の建設年と固有振動数の関係を示すと、最近建設された比較的新しい木造建築物の固有振動数は 5.5~6.5Hz 程度であることが分かります。壁量充足率が高い建物は固有振動数が高いことなどが分かっています。

図 2. 2. 1 木造建築物の建設年と固有振動数の関係

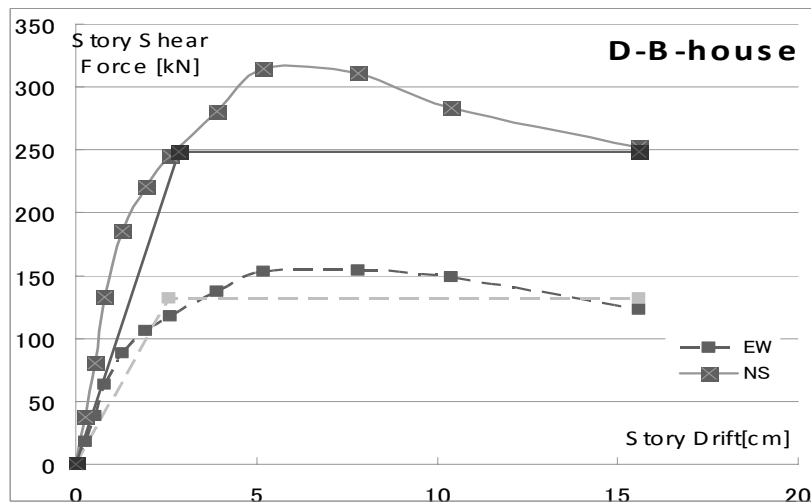
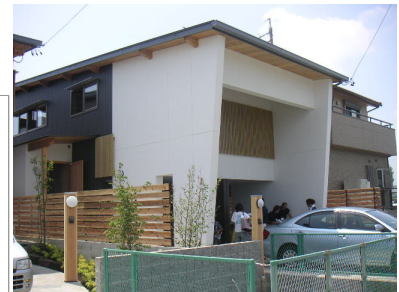
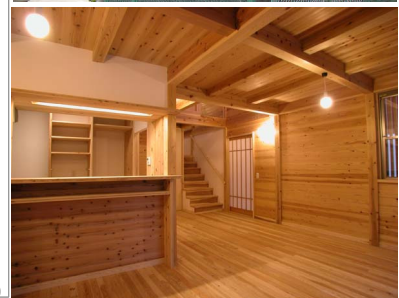
この推定式を用い、常時微動測定による耐震強度の推定を行った。結果を図 2.7.3、図 2.7.4 に示す。限界耐力計算により求めた設計耐力を曲線で示し、常時微動測定による推定耐力を弾性剛性と最大耐力のバイリニアで示す。実線が東西方向、点線が南北方向である。推定弾性剛性を用い初期剛性を表示し、耐力には推定最大耐力に 0.8 を乗じた値とした。安全限界変位は $H_i/30$ に仮定した。

図 2.7.4 常時微動測定による推定耐力と限界耐力計算による耐力 (D-B 棟)

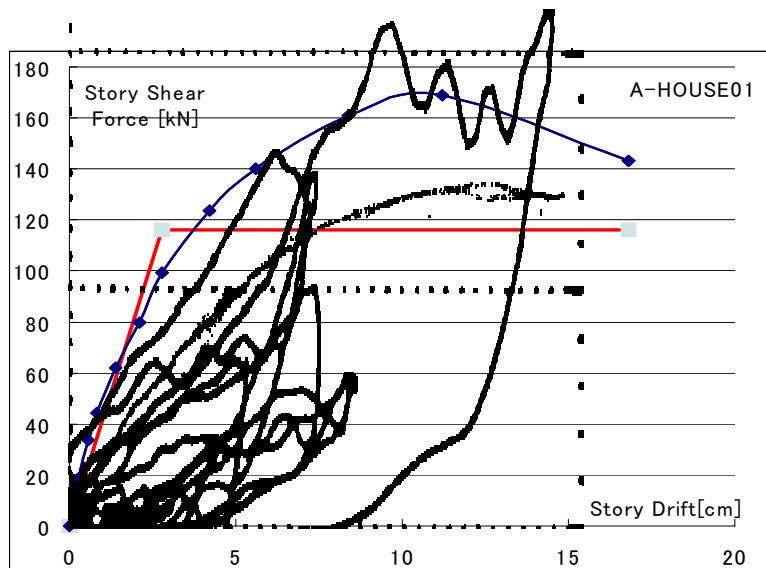
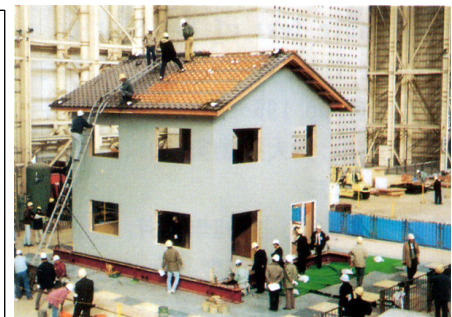
また、この推定式を用い、常時微動測定による耐震強度の推定を、既往の実大振動実験結果が報告されている試験住宅棟 (A-HOUSE) について行った。結果を図 2.7.5 に示す。実大振動実験時の荷重－変形関係を黒色実線の曲線で示し、限界耐力計算により求めた設計耐力を青色曲線で示し、常時微動測定による推定耐力を赤色のバイリニア（弾性剛性と最大耐力）で示す。

およそ限界耐力計算による設計耐力は、実大振動実験の荷重－変形関係を捉えている。常時微動測定による推定弾性剛性は、実大振動実験の荷重－変形関係の初期剛性および限界耐力計算による設計耐力の初期剛性を捉えている。常時微動測定による推定最大耐力は、実大振動実験や限界耐力計算に比較して、この建物の場合には少し低い値であった。

図 2.7.5 常時微動測定による推定耐力と限界耐力計算による耐力 (A-HOUSE・実大振動実験)

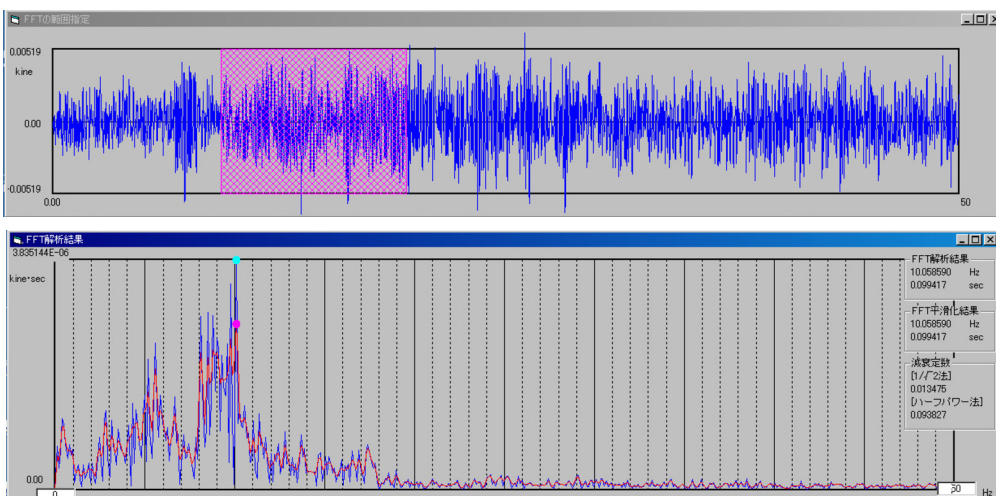
測定時の各方向について、測定波形および測定データを FFT 解析したものを図 3.1.1~3 に示し、読みとった固有振動数及び固有周期を表 3.1.1 に示す。

図 3. 1. 3 ねじれ方向
