大新合板工業（株）製品倉庫 様邸

積雪による屋根トラスの荷重変形の測定 報告書

岐阜県立森林文化アカデミー

木造建築スタジオ

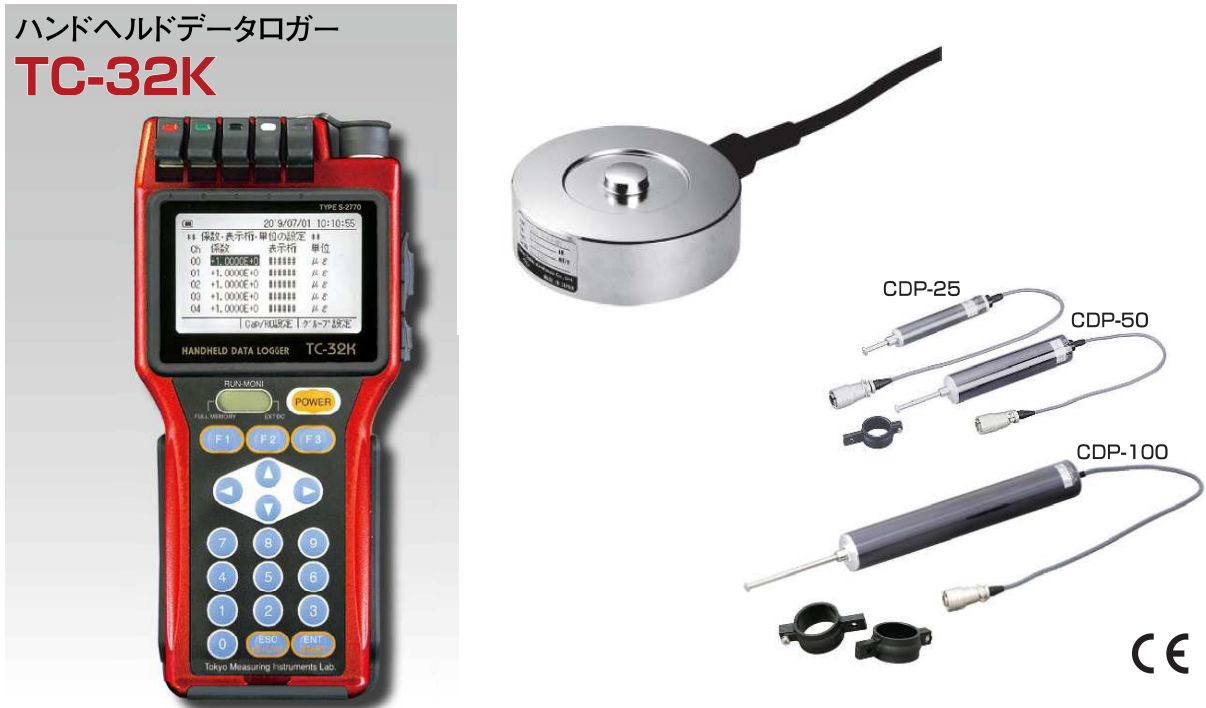
図 1.3.1 測定機、荷重計、変位計（東京測器研究所カタログより）

携帯用測定機（ハンドヘルドデータロガーTC-32K：（株）東京測器研究所 製）を用い、圧縮型荷重計（CLG-50KNB：（株）東京測器研究所 製）にて荷重を計測し、高感度変位計（CDP-25：（株）東京測器研究所 製）にて変位を計測する。測定機、荷重計、変位計を図 1.3.1 に示す。
