大新合板工業（株）製品倉庫 様邸

風圧に対する外壁CLTパネルの変形の測定 報告書

2021年 4月

岐阜県立森林文化アカデミー

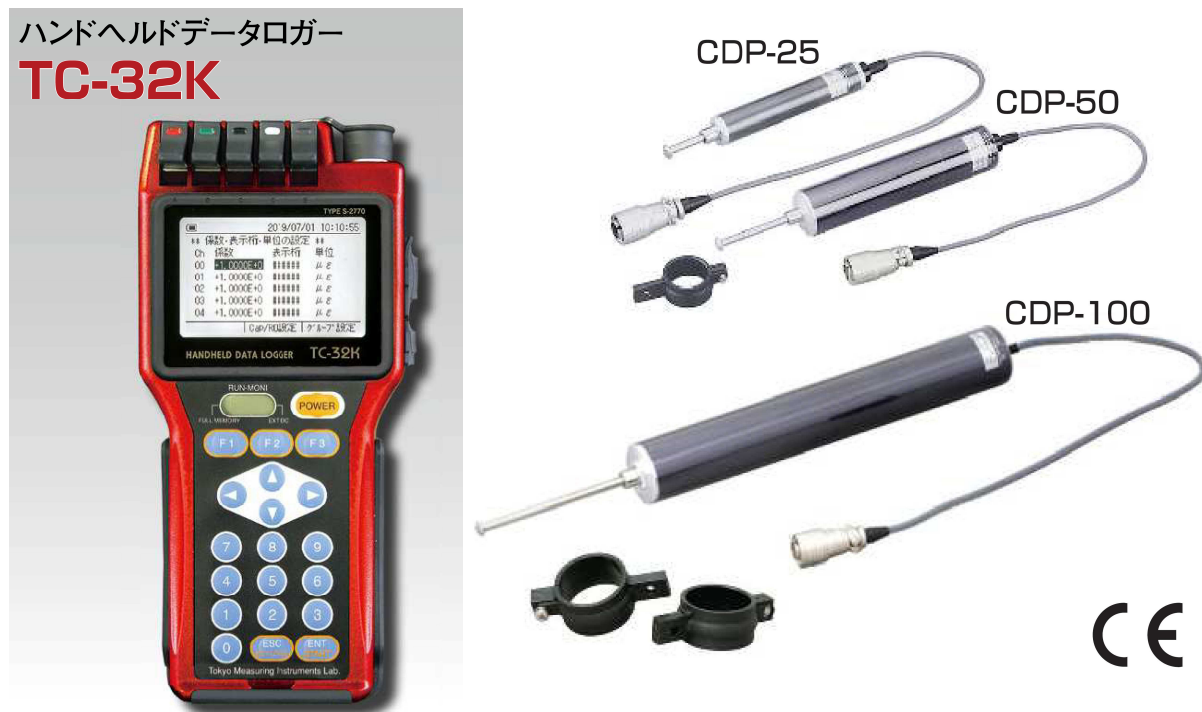
図 1.3.1 測定機、変位計（東京測器研究所カタログより）

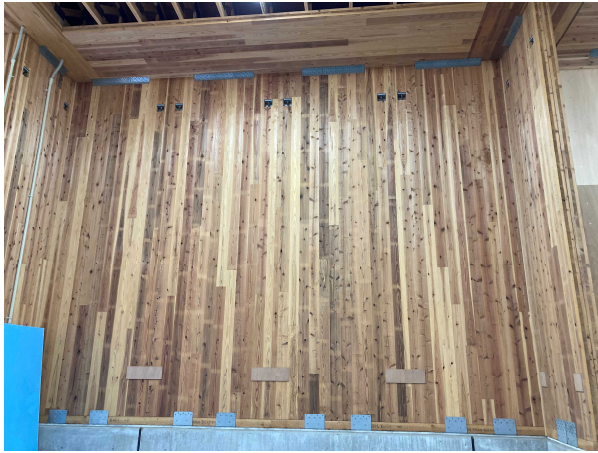
写真 1.3.1 足場設置前

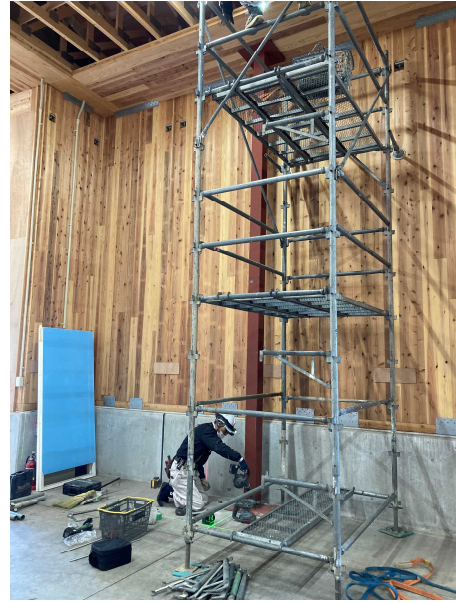
写真 1.3.2 足場・支柱の設置

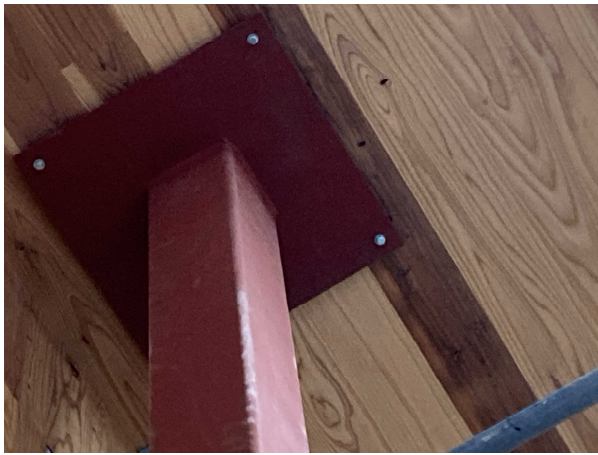
写真 1.3.3 支柱頭部の設置

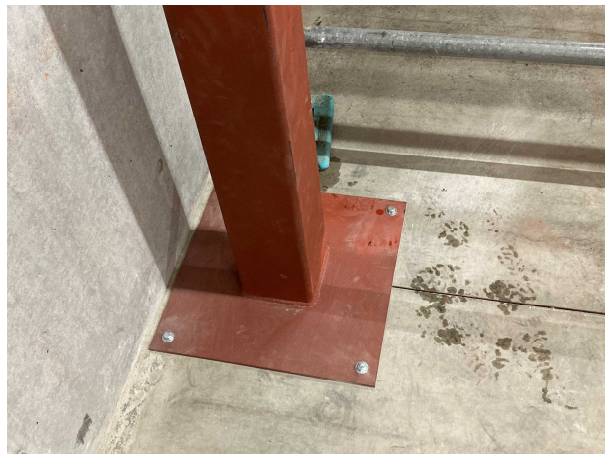
写真 1.3.4 支柱脚部の設置
